工 事 名	国道42号串本町姫地区緊急対策工事
工 事 目 的	災害復旧工事
施 工 場 所	和歌山県 東牟婁郡串本町姫
発 注 者	国土交通省 近畿地方整備局
元 請 業 者	清水建設 株式会社
施 工 業 者	株式会社 技研施工
施 工 期 間	2020年3月 ~ 2020年6月
施 工 機 械	ジャイロパイラーF401
型 式 ・ 寸 法	1000 t=9mm L=19.3m(1箇所継) 小口径管 318.5 t=10.3mm L=10.9m
特 長 ・ 効 果	<ul style="list-style-type: none"> <li>・台風19号の影響により道路の片側車線が陥没した事による災害復旧工事。</li> <li>・短工期であり、再度災害抑止になる鋼管杭擁壁を採用。</li> <li>・表層には応急復旧で使用した捨石や、下層には岩盤層があり、先端ビット付き鋼管杭を回転圧入することによって、硬質な地盤にも施工が可能。</li> <li>・鋼管杭同士の杭間には小口径鋼管による吸出し防止処置を実施。本杭と同様に先端ビット付き小口径鋼管を回転圧入する事により捨石層や硬質な地盤にも施工が可能。</li> </ul>

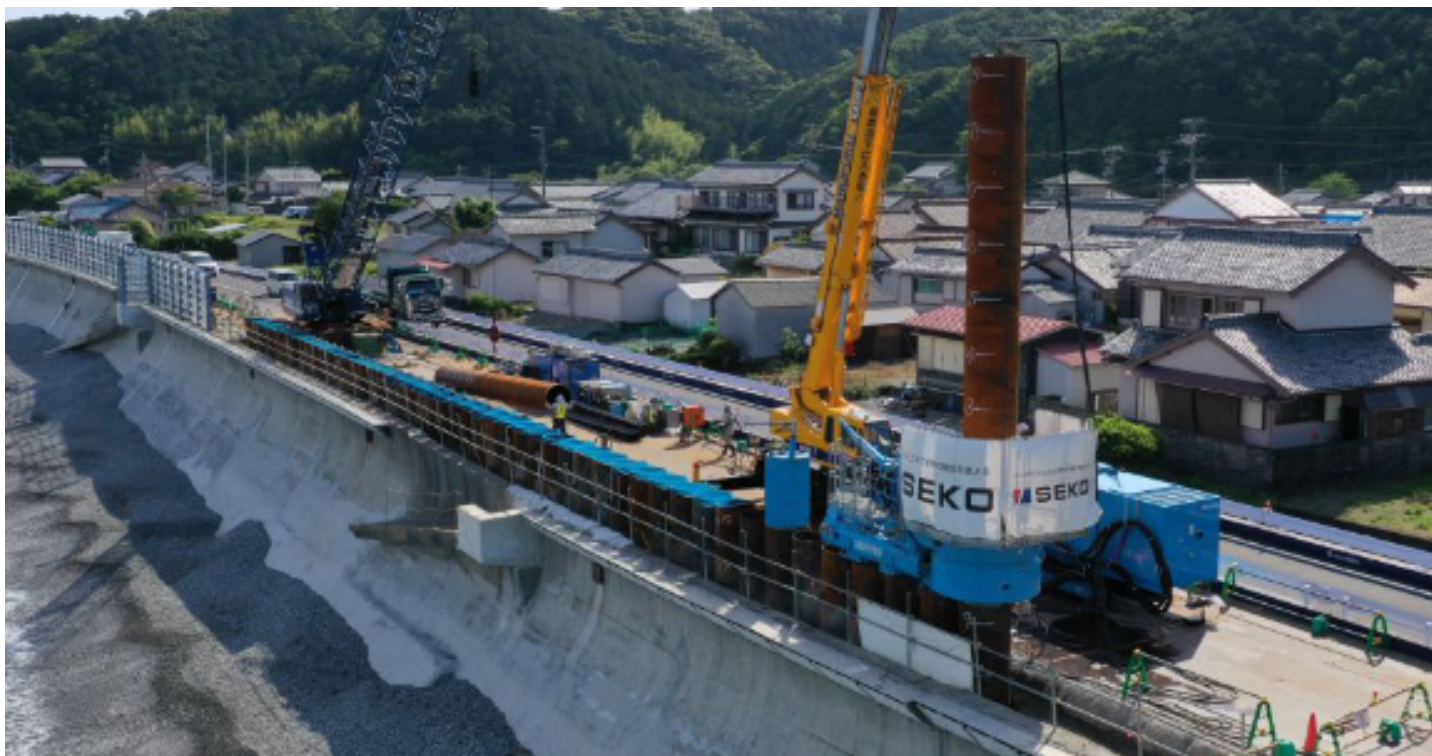
施工状況

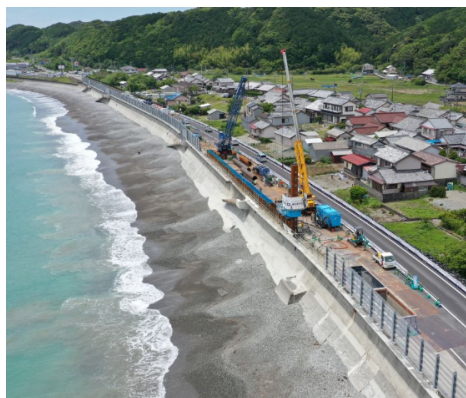
施工状況(全景)

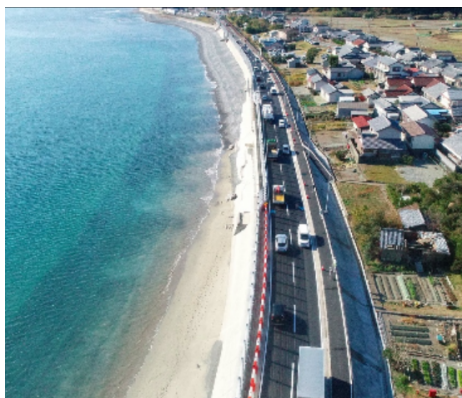
復旧完了後
