工 事 名	大金沢応急対策工事(導流工)(緊急施工)
工 事 目 的	災害復旧工事
施 工 場 所	東京都 大島町 元町地内
発 注 者	東京都大島支庁
元 請 業 者	山田建設 株式会社
施 工 業 者	株式会社 技研施工
施 工 期 間	2014 3月～2014 5月
施 工 機 械	硬質地盤対応圧入機 2台施工
型 式 ・ 寸 法	III型 L=7.0m n=329枚
特 長 ・ 効 果	一軸圧縮強度153.9 N/mm ² 以上の溶岩層へ鋼矢板を圧入施工。 土砂災害により表層は不安定、下層に硬質溶岩が存在した地盤であり、かつ勾配のある狭隘地など難易度の高い現場条件から硬質地盤クリア工法が採用となる。

工 法 名	硬質地盤クリア工法	砂置換工法(ダウンザホールハンマエ+パイプロ工)
概略図 (断面図)

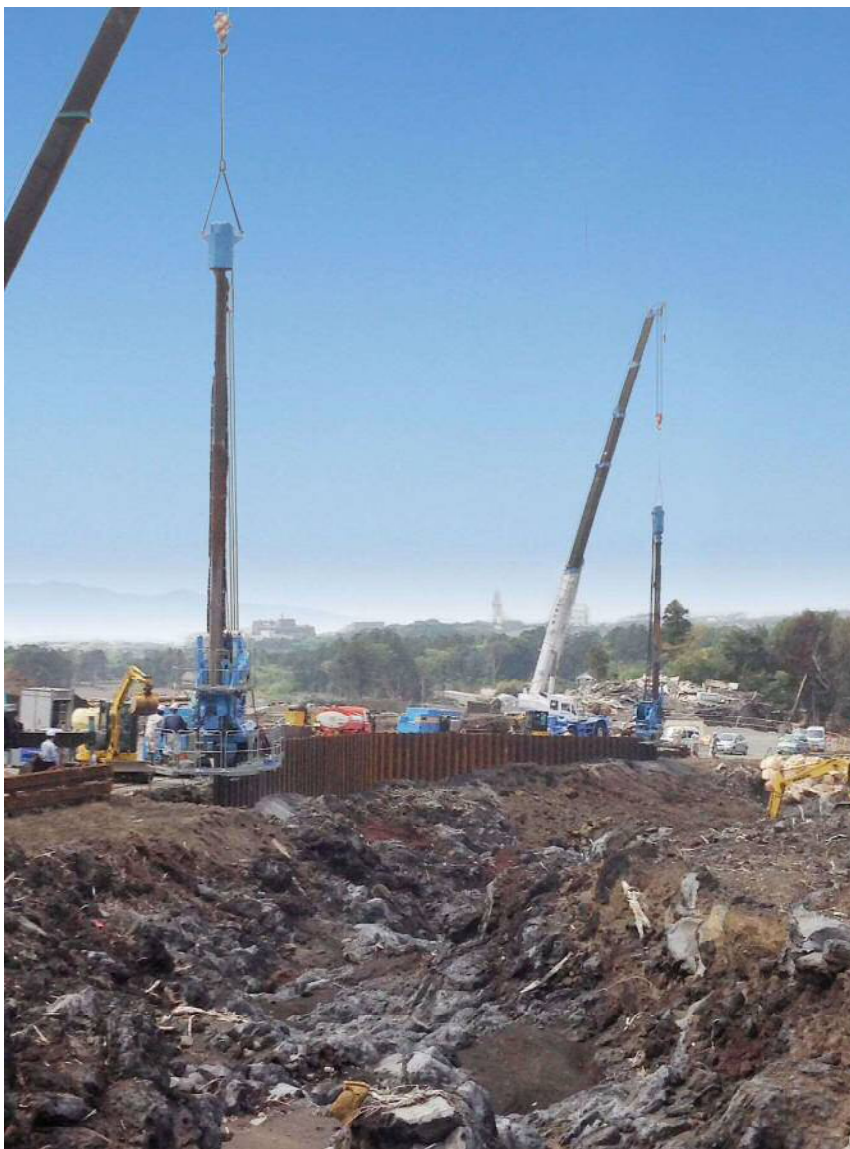
圧入完了状況

2013年10月、台風26号による土石流により甚大な被害が発生した伊豆大島で、二次災害を防止するための仮設導流堤工事にパイルオーガで先行削孔や鋼矢板と同調圧入できる硬質地盤クリア工法が採用されました。

- ・ 不安定な堆積物上での作業であること
- ・ 堆積物を貫通し硬質溶岩層（一軸圧縮強度153.9N/mm²）への貫入が必要なこと
- ・ 翌年の出水期までに施工を完了させるため、急速性が必要であること
