I	- 1	F	名	道路メンテナンス事業(橋梁) R4補正・本復旧その2
I	事	目	的	災害復旧
施	I	場	所	群馬県 吾妻郡 嬬恋村
発	注		者	群馬県 県土整備部 中之条土木事務所
元	請	業	者	渡辺建設 株式会社
施	I	業	者	株式会社 佐藤重機建設
施	I	期	間	2023年5月 ~ 2023年7月
施	I	機	械	サイレントパイラーF111, フライホイール式パイルオーガPA23
型	式(寸	法	鋼矢板 型 L=10.0 m
特	長・	効	果	・令和元年度台風第19号による増水で洗堀、崩落した護岸の

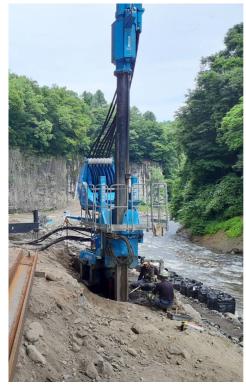
L=10.0 m

鋼矢板皿型

土質区分
