# ウォータージェット併用工法

鋼管矢板圧入工法

| 工 事 名 | 海老取川防潮堤耐震補強工事（その210） |

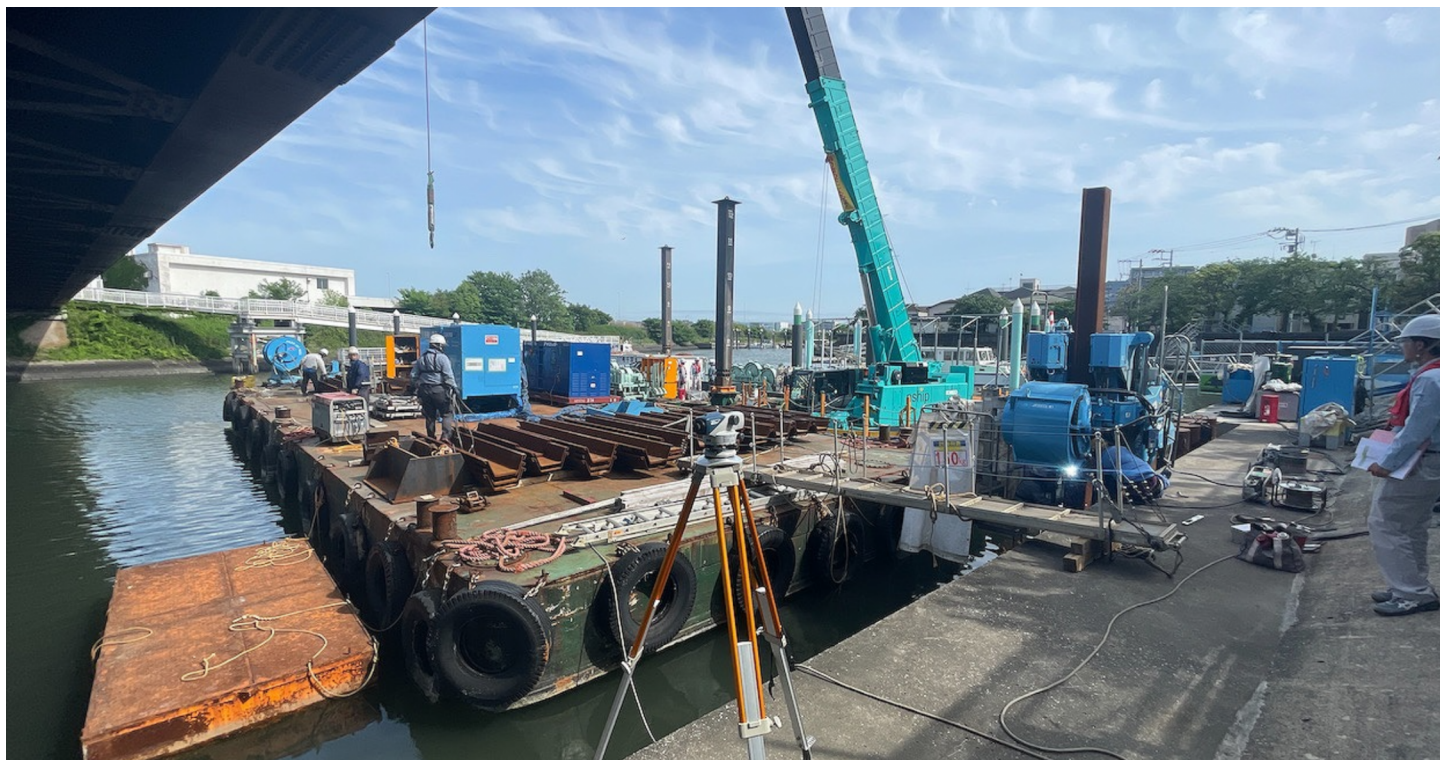
施工中

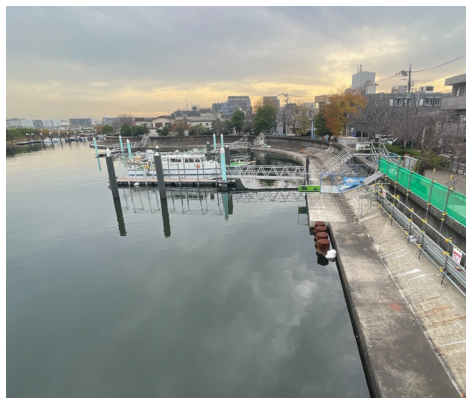
施工前

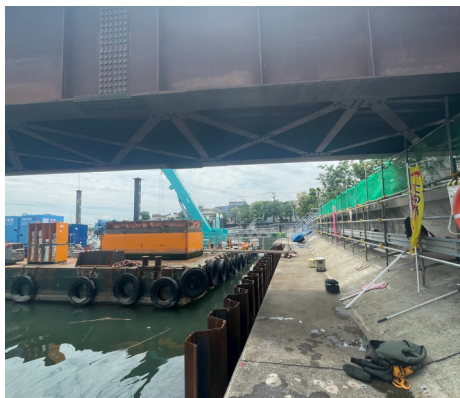
施工後
